„Putzregen“ droht

Während der Arbeiten ist Stadtkirche gesperrt

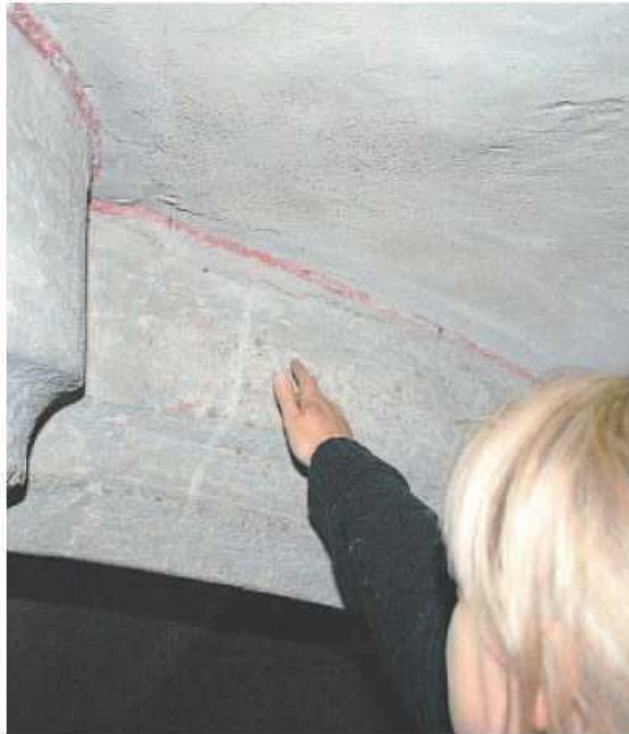
Vor allem beim Anschluss zwischen Gewölberippen (das sind die Steinwülste unter den Gewölben) und Gewölbekappen ist an einigen Stellen Putz bedenklich lose. Tiefe Risse zeugen davon, dass er keine Verbindung mehr zu den Steinen darunter hat. Unklar ist noch, ob die lockeren Stücke entfernt werden können oder ob sie wieder mit dem Untergrund verklebt werden müssen.

Die Kirchenmaler Meyer und Kummer haben auch entdeckt, dass an vielen Stellen in den Gewölben die Gewölberippen nicht mehr mit den Gewölben verbunden sind. Wenn sie verbunden sind, dann lediglich mit Putz. Dies deutet darauf

Susanne Meyer deutet auf einen Riss. Hier hat die Rippe keine Verbindung zum Gewölbe. Foto: Hess

hin, dass die Gewölberippen nachträglich unter bestehende Kreuzgratgewölbe gemauert wurden. Der Spalt dazwischen wurde einfach zugeputzt. Eine weitere unangenehme Überraschung: Eine Mörtelfuge zwischen zwei Rippensteinen besteht lediglich aus Gips.
