Balken sind weggefault

Zimmerer und Steinmetze arbeiten an Stadtkirche

Die Evangelische Stadtkirche St. Johannes d.T. und St. Martin wird grundlegend saniert. Den ersten Sanierungsabschnitt bildet der Kirchturm. Hier sind Steinmetze und Zimmerleute mit den Reparaturen beschäftigt.

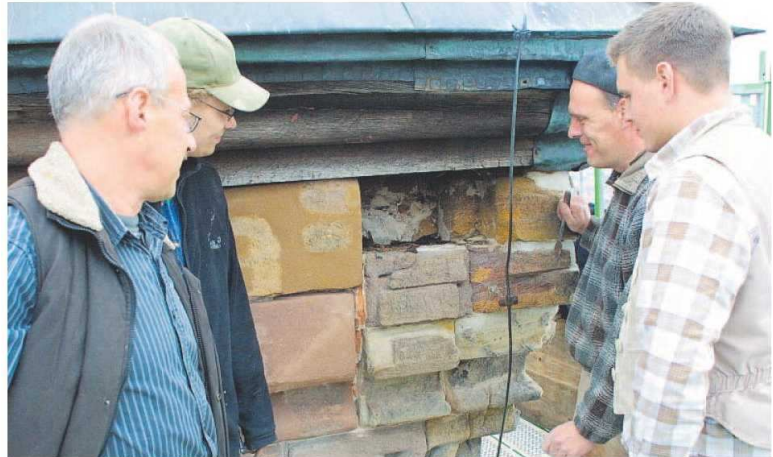
Pfarrer Dr. Paul-Hermann Zellfelder besichtigt einen Schaden mit Steinmetz-Azubi Florian Bähr, Restaurator Martin Merkle und dem Steinmetz- und Steinbildhauer-Gesellen Fabian Slawinak (von links).
Fotos: Hess

SCHWABACH – So lange das Wetter einigermaßen passt, arbeiten die Steinmetze außen, auf dem Gerüst. Hier ergänzen sie ausgebrochene Fugen, flicken fehlerhafte Stellen und wechseln sogar ganze Steine aus. So muss zum Beispiel ein Stein an einer entscheidenden Stelle erneuert werden: ganz oben, wo die Balken für den Turmhelm aufliegen.

Die Steinmetze reparieren alles, was mürbe ist. Oft zeigen sich die Schäden erst bei genauer Untersuchung der einzelnen Steine. Vor allem auf der Wetterseite ist der Sandstein stark verwittert und entsprechend mürbe.

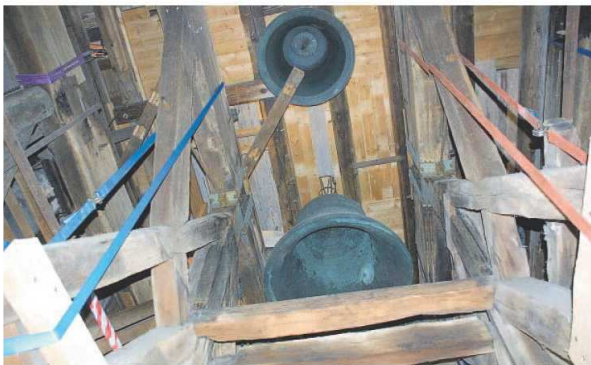
Die Glocken hängen an Stahlseilen auf eigens eingezogenen Hilfsbalken wie Wäsche auf der Leine. Der Glockenstuhl weist massive Schäden auf. Auch er hängt an provisorisch eingezogenen Balken. Spangurte sichern die gesamte Konstruktion. Wasser hat die Lagerbalken zerstört.

Die massivsten Eichen-Balken, auf denen die Konstruktion stand, waren morsch und zum Teil komplett weggefault. Die Tragfähigkeit des Glockenstuhls war somit nicht mehr gegeben.

Die Feuchtigkeit hat allerdings nicht nur die Schwellen, sondern auch die Ständer-Balken im unteren Bereich angegriffen. Manche Zapfen existieren gar nicht mehr, die Balken sind erkennbar schadhafte.

Die Glocken und der gesamte Glockenstuhl hängen beziehungsweise liegen derzeit auf eigens in den Turm eingezogenen Hilfsbalken. Weil alles in die Höhe gehoben wurde, ist jetzt das ganze Ausmaß der Schäden sichtbar.

Die verbliebenen fünf Glocken sind mit Stahlseilen an ihre Hilfsbalken gehängt. Der tonnen-schwere Glockenstuhl hängt an weiteren Balken. Spangurte sichern die Bauteile zusätzlich und verhindern auch,

dass die Zapfen der Ständer oben aus den waagrecht darüber liegenden Rähm-Hölzern rutschen.
