# Nahtloser Übergang

Kirchensanierung: Teil eins geschafft, Teil 2 läuft

Die Reparatur der Evangelischen Stadtkirche St. Johannes d.T. und St. Martin geht weiter. Der zweite Bauabschnitt hat begonnen, der erste ist endgültig abgeschlossen.

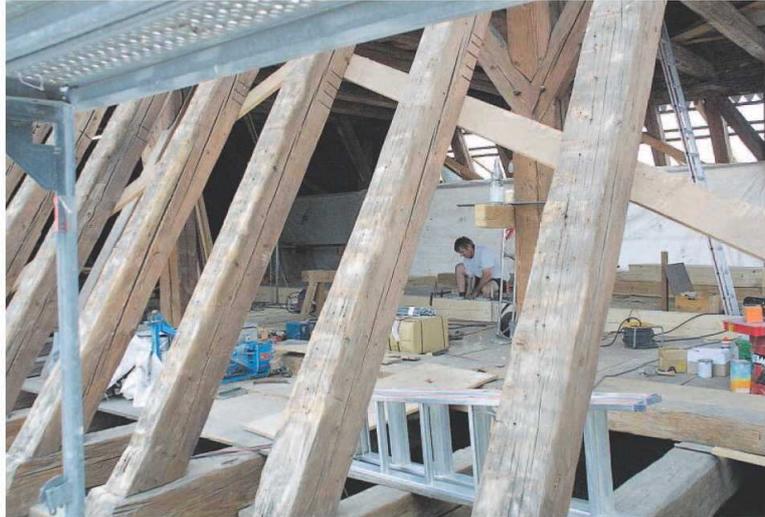
Baustelle Stadtkirche: Um an die Balken zu kommen, musste das Dach abgedeckt werden. Die Zimmerleute müssen die Statikprobleme von Schwabachs Wahrzeichen lösen. Foto: Hess

Damit sie an die Balken kommen, musste das Dach abgedeckt werden. Die Ziegel rutschten hinunter in den Schuttcontainer. Das hat durchaus seine Berechtigung, wie Architekt Jürgen Lemke erklärt. Etwa ein Drittel der Ziegel war bereits schadhaft, der Rest hätte zwar wiederverwendet werden können, doch das wären dann eben alte Ziegel mit begrenzter Restlebenserwartung gewesen. Fazit: Aus-sortieren und Wiederverwenden wäre zu teuer und unwirtschaftlich.

Auch die vielen Dachlatten sind nicht zu retten. Sie sind ohnehin zu schwach dimensioniert. Es handelt

sich um dünne Latten mit einem Querschnitt von 5 mal 3 Zentimeter, wie sie normalerweise für ein kleines Einfamilienhaus verwendet werden, aber nicht für eine so mächtiges Kirchendach. Unter die neuen Ziegel kommen Latten mit einem Querschnitt von 6 mal 4 Zentimeter.

rem durch zum Teil morsche Lagerbalken gesetzt. Der Dachstuhl schiebt die Mauern nach außen und drückt an manchen Stellen auch von oben auf die Gewölbe. Diese Statik-Probleme gilt es zu lösen.

Zum einen wechseln die Zimmerer die kaputten Lagerbalken aus. Frischer Mörtel stellt eine ordentlich passende Verbindung zwischen Mauerkrone und Lagerbalken her. Zum anderen gilt es, den eingesunkenen Dachstuhl zu heben.

Dafür legen die Zimmerleute einen mächtigen Balken längs ins Kirchenschiff. An diesem schrauben sie die durchhängenden Deckenbalken fest. Diese Konstruktion wird schließlich an neuen Leimbinder-Sparren aufgehängt und damit gehoben.
