Stadtkirche: Bilanz der gewaltigen Schäden

Herabfallende Steinbrocken lösten nähere Untersuchungen aus: Rund fünf Millionen Euro kostet die Sanierung

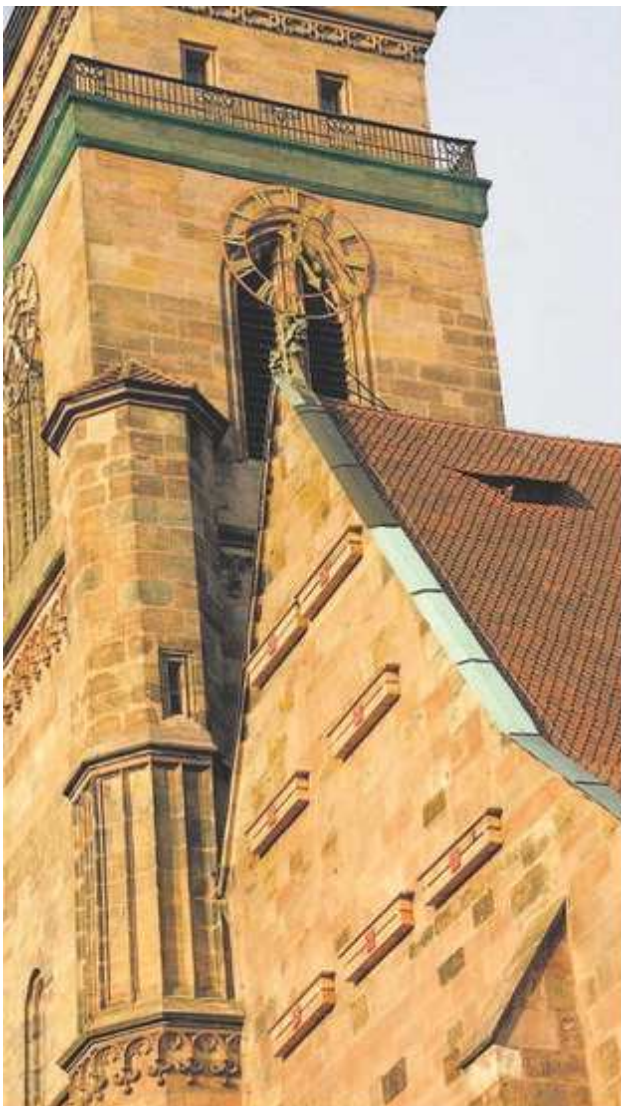
Die Schäden sind zwar nicht auf den ersten Blick zu erkennen, wohl aber die Notsicherungsmaßnahmen: Um den Turmumgang ist ein grünes Netz gespannt, das lose Steine auffangen soll. Balken und

Stahlstangen spannen den Giebel, der einen halben Meter überhängt, an den Dachstuhl. Foto: Hess

SCHWABACH – Die Notsicherung hat begonnen. Sichtbar ist dies an der Rosenberger-Kapelle innen. Sie ist wegen Baufälligkeit gesperrt, ein Holzgerüst stützt den Gewölbobogen. An dem hohen Giebel zum Rathaus hin hängen mehrere Holzbalken. Sie spannen mit langen Stahlstangen das Mauerwerk ans Dachgebälk, denn die Giebelspitze hängt fast einen halben Meter über.
