## Gerüst leitet ersten Bauabschnitt ein

Sanierung der Stadtkirche beginnt mit Reparatur der Schäden am Turm

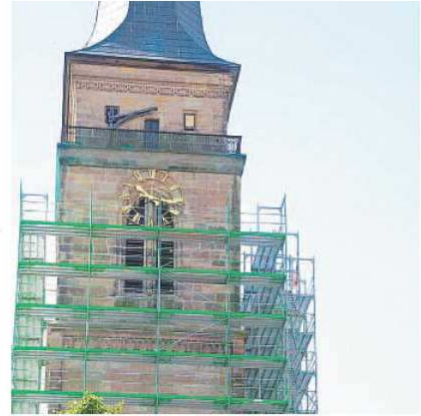
Ein Gerüst umgibt den Turm der Stadtkirche. Bis Ende der Woche soll es komplett sein. Foto: Hess

Das Gerüst soll noch in dieser Woche bis über den Turm-Umgang hochgezogen werden. Dann können am Turm die Reparaturen beginnen.

Die Arbeiten am Turm stellen den ersten Bauabschnitt dar, mit ihm beginnt die Sanierung der gesamten evangelischen Stadtkirche. Repariert werden hier das Geländer am Turmumgang sowie die bröckelnden Stein-Gesimse darunter.
