Lebensfeindliches Klima im Zelt

Der Hochaltar in der Stadtkirche wird mit Stickstoff gegen Schädlinge begast — Ungiftige Methode

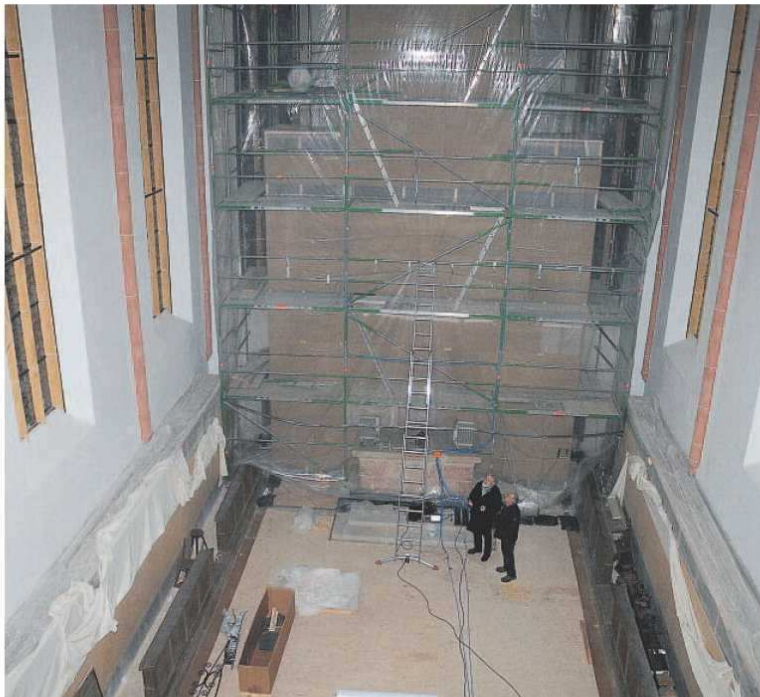
Das Folien-Zelt über dem Hochaltar füllt den Chorraum aus. Es macht deutlich, wie groß der Altar insgesamt ist. Foto: Hess

Das Folien-Zelt für die Begasung ist riesig. Der Altar misst 15,10 mal 6,58 mal 0,86 Meter. Hinzu kommt der Holzkasten der Einhausung. Um diesen herum befindet sich noch ein Gerüst, und dies wiederum ist mit der Folie überspannt. Mit Gift wäre der Aufwand zwar viel geringer, aber dem Geschäftsführenden Pfarrer Dr. Paul-Hermann Zellfelder war eine giftfreie Bekämpfung wichtig. Die früher übliche Blausäure oder chemische Holzschutzmittel wären für ihn nicht infrage gekommen. Die Schädlingsbekämpfung erfolgt als ohne Gift und umweltfreundlich.

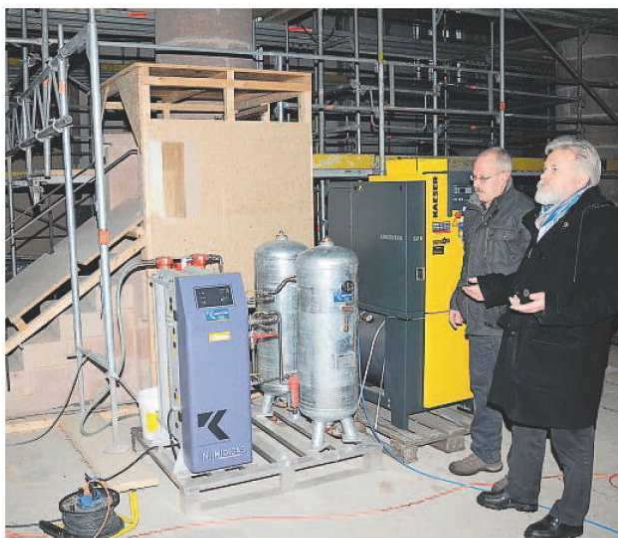
Zwei solcher Maschinen entziehen der Luft den Stickstoff und leiten ihn in das Folien-Zelt. Pfarrer Dr. Paul-Hermann Zellfelder und Architekt Jürgen Lemke betonen, dass für die Schädlingsbekämpfung eine umweltfreundliche und giftfreie Methode gewählt wurde. Foto: Hess

Maschinen im Kirchenschiff trennen den Stickstoff aus der Luft heraus. Zusätzlich wird der Stickstoff auf rund 50 Grad aufgeheizt, um den schädlichen Insekten vermeintlich ideale Temperaturen zu bieten. Die Begasung des Riesen-Altars läuft schon seit drei Monaten, üblich sind eigentlich zwei Wochen. Doch die Firma hatte sich offenbar verschätzt, was das Ausmaß des Altars anbelangt. Inzwischen leitet eine zweite Maschine Stickstoff auf den Altar. Es wird wohl noch Wochen dauern, bis der Altar fertig und damit garantiert
